Ørredsmoltens vandringer forbi tre dambrug i Åresvad Å,
Viborg Amt, foråret 2005.

Biotop, rådgivende biologfirma
v. Jan Nielsen, Ønsbækvej 35, 8541 Skødstrup
Tlf. 26 73 99 06 eller 75 82 99 06, mail jn@biotop.dk
20. juli 2005

Beskrivelse af forholdene ved de tre undersøgte dambrug i Åresvad Å,
Ulvedal-, Alskov- og Karup Mølle Dambrug, foråret 2005.

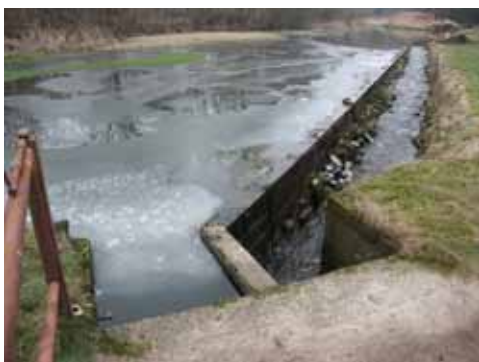
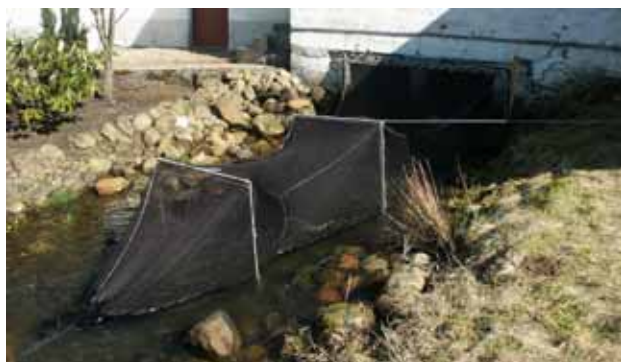
Billederne på forsiden viser en ørredsmolt og stryget ved Karup Mølle Dambrug. Et af vandindtagene til dambruget ses forrest i billedet (ved den lille gangbro). Ved normale nedbørshændelser løber alt det vand, dambruget ikke bruger, ned i stryget, enten direkte eller over den lange overløbskant. Ved meget kraftig nedbør kan det dog hændes, at der både løber vand til stryget over overløbskanten og i frislusen under vejen ved siden af overløbskanten (se det lille foto på forsiden og figur 2) - men det er sjældent, at vandstanden stiger så meget i møllesøen.

Undersøgelsen blev udført ved at montere en stor specialsyret ruse med 8 mm maskemål i strygets nedstrøms ende (på husets bagside). Som vist på forsidebilledet var rusen monteret på en tætsluttende jernramme på huset, så den fangede alle fisk, der vandrede nedstrøms forbi dambruget. Fælden var i funktion i hele den periode, hvor smoltene trak (fra 29. marts til 1. juni 2005).

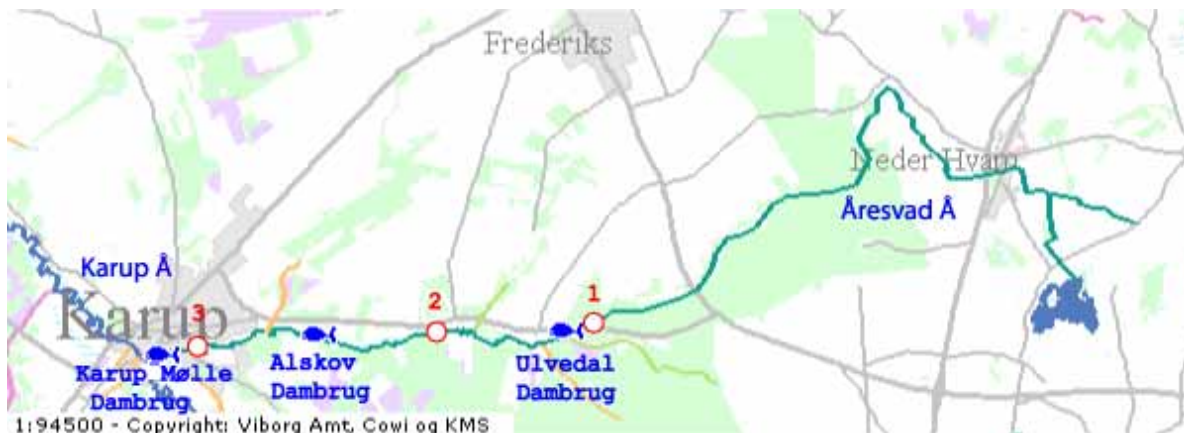
Figur 1

Beliggenheden af de tre undersøgte dambrug med indtegning af de tre lokaliteter, hvor der hvert sted blev udsat ca. 500 mærkede smolt (grundkort fra www.viborgamt.dk med påtegnede detaljer). Der er ikke andre dambrug i systemet.

Viborg Amt iværksatte i foråret 2005 en undersøgelse af smoltnedtrækket forbi de tre dambrug i Åresvad Å (figur 1). Amtet ønskede at finde ud af, hvor stor en procentdel af smoltene, der finder forbi dambruggene under trækket ned til Karup Å. Desuden skulle undersøgelsen fra 2000 gentages.

For at kunne beregne den procentdel af smoltene, der vandrer forbi de tre dambrug på figur 1, blev der den 2. april udsat ca. 500 mærkede toårs smolt opstrøms hvert dambrug (figur 1). Hver gruppe af fisk var mærket forskelligt ved afklipping af en fedt- eller bugfinne, så et evt. tab forbi de enkelte dambrug senere kunne beregnes ud fra fangsten af de enkelte udsætningsgrupper i fælden ved Karup Mølle Dambrug. Smoltene stammede fra Karup Å Sammenslutningens avl fra åens egen stamme. Da fiskene var ret store, blev de sorteret før mærkningen den 31. marts, så der stort set kun blev mærket fisk op til 20 cm (figur 3). Årsagen til sorteringen var, at fiskenes vandretang mindskes, hvis de bliver for store, og der ønskedes så stor en udvandingsprocent som muligt.

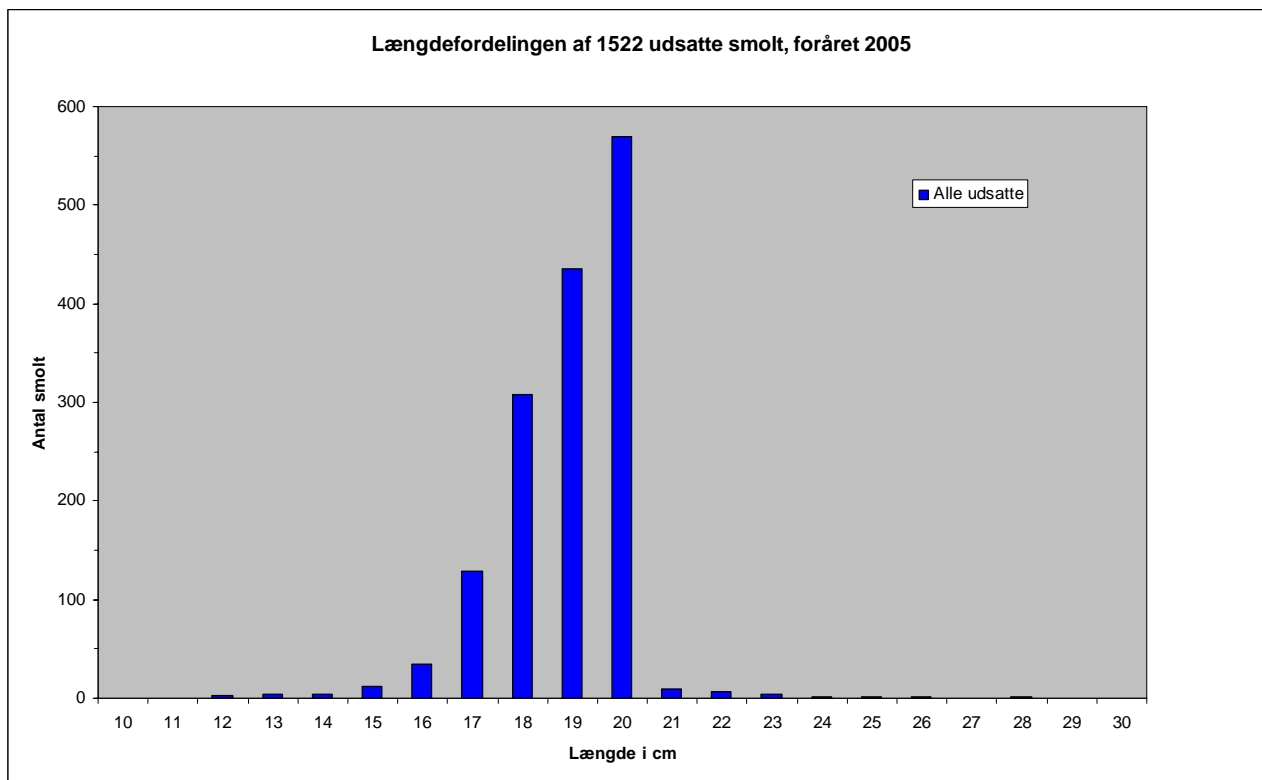
Figur 3

Længdefordelingen af 1522 mærkede smolt, som blev udsat i Åresvad Å den 2. april 2005.

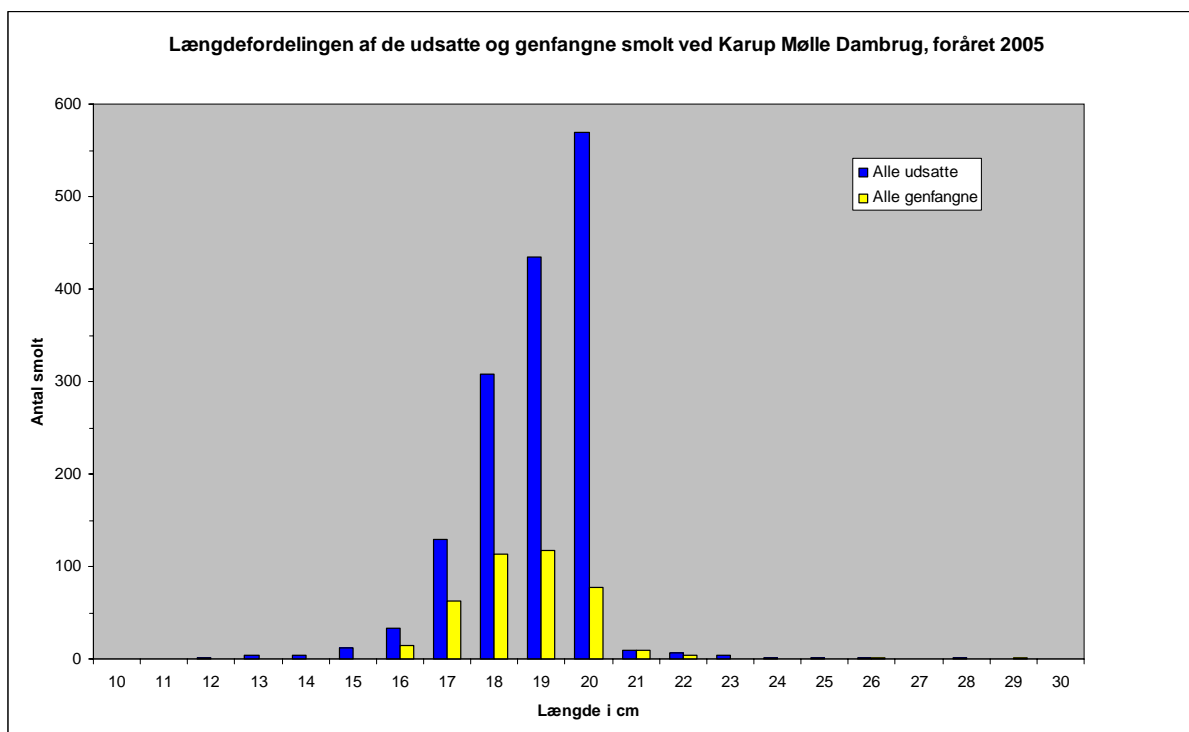
Figur 7

Længdefordelingen af de udsatte og genfangne smolt ved Karup Mølle Dambrug.

De udsatte smolt var noget større end de naturligt vandrende (umærkede), idet ørrederne vokser noget bedre i Karup Å Sammenslutningens dambrug end i Åresvad Å. Derfor blev fiskene sorteret før mærkningen, så de største ikke indgik i forsøget. Efter opmåling af genfangne smolt fra fælden og sammenligning med fiskenes længde ved udsætningen må det dog konstateres, at de største udsatte ørreder over 18 cm ikke var så vandringssvillige som de mindre ørreder (figur 7). Dette forhold vurderes dog ikke at have nogen væsentlig indflydelse på undersøgelsens resultater og vurderinger, da fiskene i de tre udsætningsgrupper var af samme størrelse, og da der jo ved tabsvurderingen er korrigeret for, at ca. 9 % af ørrederne blev stående i vandløbet. Men resultatet kan bruges til at planlægge, om udsætningsfiskene ønskes at udvandre eller om de ønskes som standfisk (bækørreder).

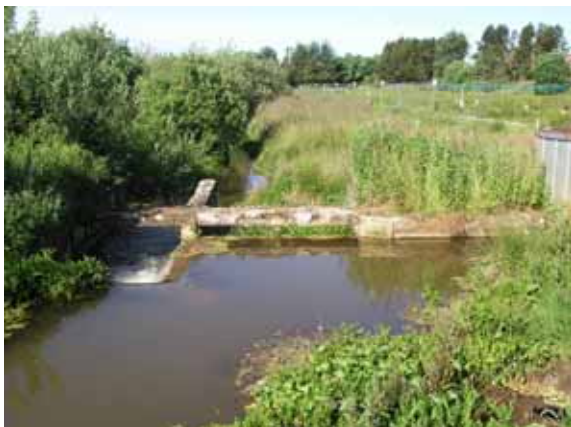
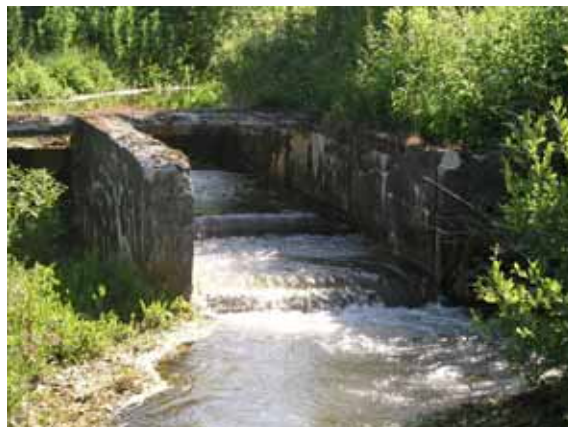
Ulvedal Dambrug

Foto t.v. (set i nedstrøms retning): Dambruget var ikke i drift i forsøgsperioden, så alt vandet fra Åresvad Å blev ledt uden om dambruget gennem opstemningen og fisketrappen, der ses t.v. i billedet.

Foto t.h. (set i opstrøms retning): Der er indbygget en fisketrappe af kammertypen i opstemningen.

Vandindtaget til dambruget er ca. 1 meter bredt. Det er placeret ved stemmeværket. Afstanden mellem indgangen til fisketrappen og vandindtaget er ca. 2 meter.

Vandindtaget er afgitret med 10 mm. ristefasthed. Afgitringen er i dårlig forfatning og er ikke i orden i henhold til gældende regler.

Fisketrappen af kammertypen er indrettet med tre kamre. Trappen er udført i beton. Opstemning og fisketrappe er ikke i den bedste stand, og omkring opstemningen er der en del kantvegetation og aflejret grøde.

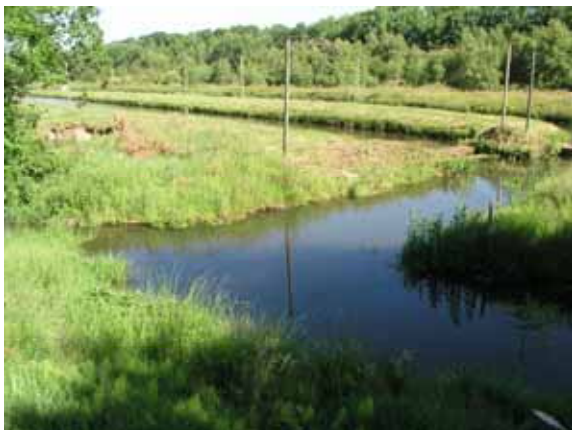
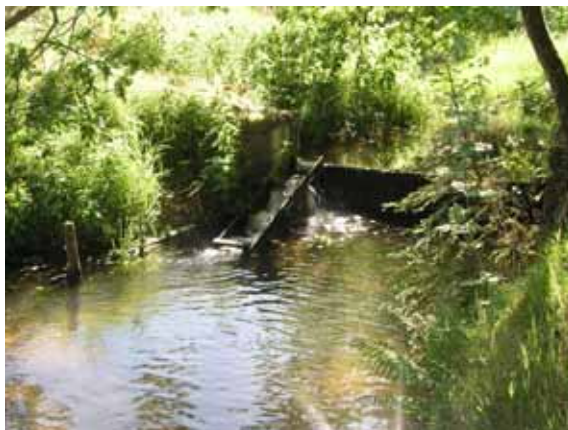
Foto t.v. (set i nedstrøms retning): Bortset fra en mindre vandmængde på 15-20 l/s ledes alt vandet fra Åresvad Å ind på Alskov Dambrug ved hjælp af en opstemning, der ligger t.v. i billedet.

Foto t.h. (set i opstrøms retning): Der er indbygget en meget lille modstrøms fisketrappe i opstemningen. Fisketrappen får tilført 15-20 l/s, og vandmængden er alt for lille til at kunne lokke en rimelig del af vandrefisken til at vandre imod fisketrappen, både i op- og nedstrøms retning. Desuden viser erfaringer med andre danske fisketrapper, at fisketrapper ikke virker særlig godt (Nielsen 2004).

Vandindtaget til dambruget består af en ca. 3 meter bred indløbskanal, som går vinkelret på vandløbet. I bunden af indløbskanalen er afgitringen anbragt i 2 indløbsbygværker, hvor fiskedammene begynder. Afstanden fra vandløbet til afgitringen er ca. 15 meter. Efter indløbskanalen er vandløbsbredden ned mod fisketrappen snævret ind til ca. 1,5 meter.

Afgitringen i de 2 damender (2 stk. af ca. 2 meters bredde) er med 10 mm. ristefasthed. Afgitringen er i god forfatning og er i orden i henhold til gældende regler.

Fisketrappen er meget lille og kan kun passeres af mindre fisk. Vandmængden gennem fisketrappen er estimeret til 15-20 l/s. Trappen og det tilhørende stemmeværk er udført i træ. Opstemning og fisketrappe er i dårlig stand.

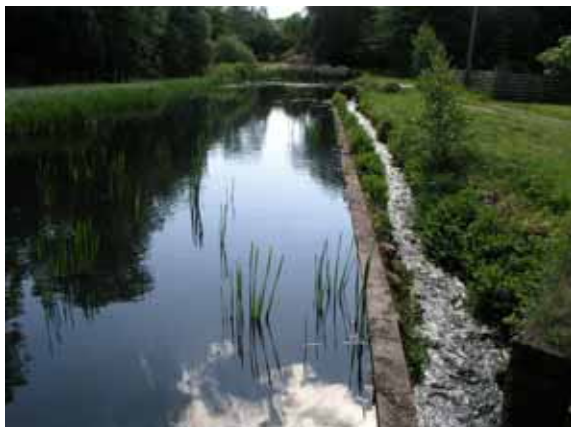
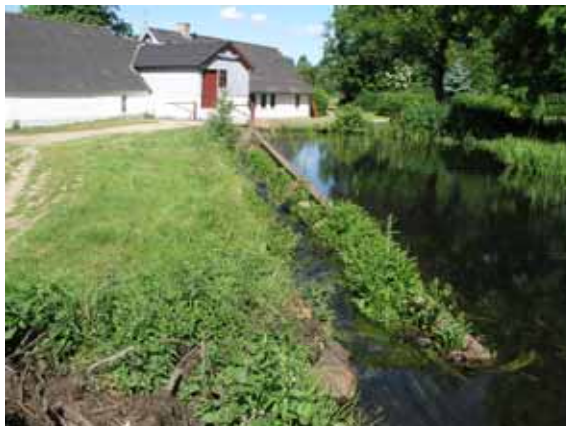
Karup Mølle Dambrug

Foto t.v. (set i nedstrøms retning): I forsøgsperioden 2005 er der konstant ledt mindst 100 l/s gennem stryget, hvor vandindtaget er placeret nær dambrugets ene vandindtag.

Foto t.h. (set i opstrøms retning): Stryget får det meste vand fra selve vandindtaget, men der kan ledes mere vand ned i stryget over en overløbskant, hvis vandstanden i møllesøen stiger i perioder med stor vandføring i Åresvad Å. Det har dog ikke været tilfældet i foråret 2005.

Omløbsstryget er ca. 40 meter langt. Heraf er ca. 25 meter med lang overfaldskant ud mod møllesøen. Den resterende del af stryget er ført under det gamle møllehus. Omløbsstryget er i god stand.
